# Инженерно-геологические исследования территории, грунтов основания и фундаментов памятника архитектуры «Дом Мельникова» в Москве

## ENGINEERING-GEOLOGICAL STUDIES OF THE TERRITORY, SOILS OF FOUNDATION AND FOUNDATIONS OF THE ARCHITECTURAL MONUMENT OF THE "MELNIKOV'S HOUSE" IN MOSCOW

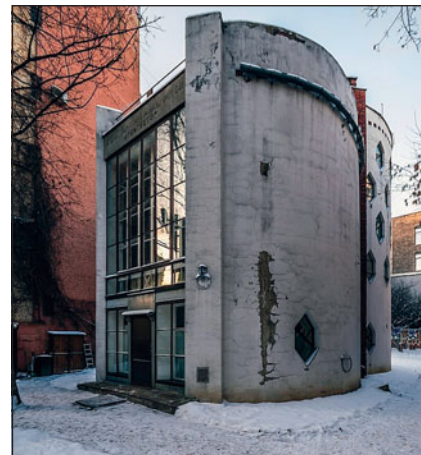
Рис. 1. Вид здания со стороны переулка (2016 г., [3])

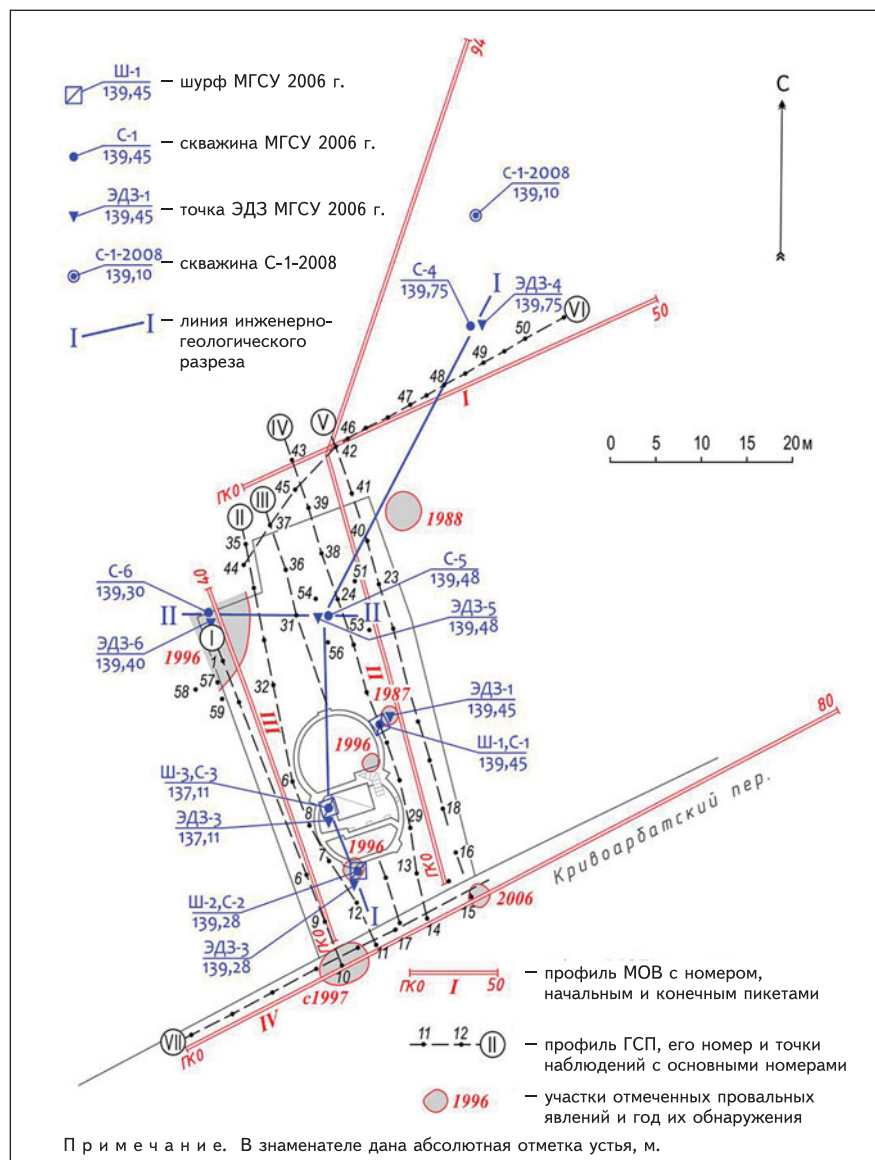
Рис. 2. Карта фактического материала

Карта обобщенного фактического материала с расположением обследуемого объекта, инженерно-геологических и геофизических выработок, профилей и разрезов приведена на рис. 2.

Вся рассматриваемая территория (см. рис. 6) не имеет водонепроницаемого экрана юрских глин, которые разделяют отложения карбона, четвертичные аллювиальные и водно-ледниковые отложения. Межблоковые границы по современным тектоническим блокам определяются как зоны разуплотнения и повышенной трещиноватости карбонатных пород и мергелистых глин, поэтому на участке будут развиваться современные карстово-суффозионные процессы. Подтверждением этого вывода могут служить суффозионные провалы на исследуемом участке (см. рис. 2).

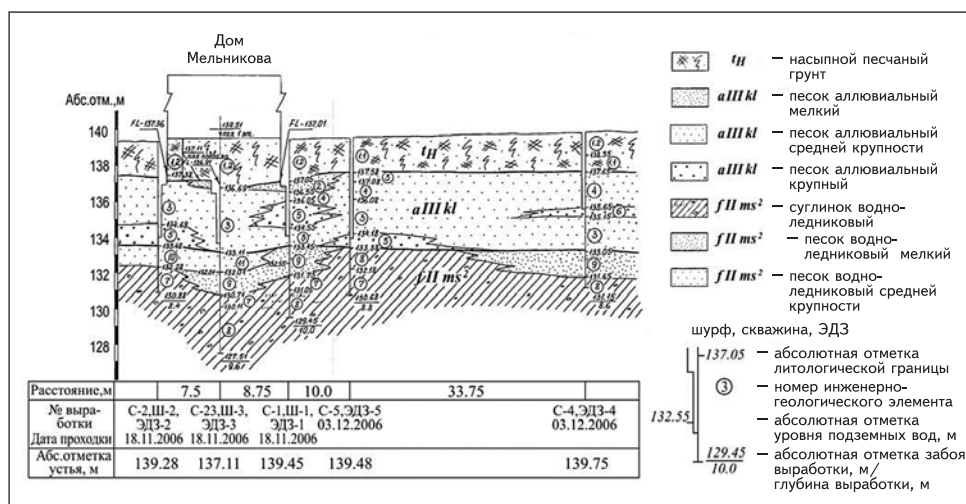
Рис. 3. Инженерно-геологический разрез по линии I-I

Грунты, подстилающие подошву фундамента здания, представляют собой в основном пески *aIIIkI* от мелких до средней крупности, рыхлые и средней плотности, маловлажные. Они залегают на маломощном слое водно-ледниковых суглинков, под которыми находятся водно-ледниковые *flms*<sup>2</sup> влажные и водонасыщенные пески. Инженерно-геологический разрез грунтов в основании здания до глубины 10–13 м по линии I–I показан на рис. 3. Расчетные физико-меха-

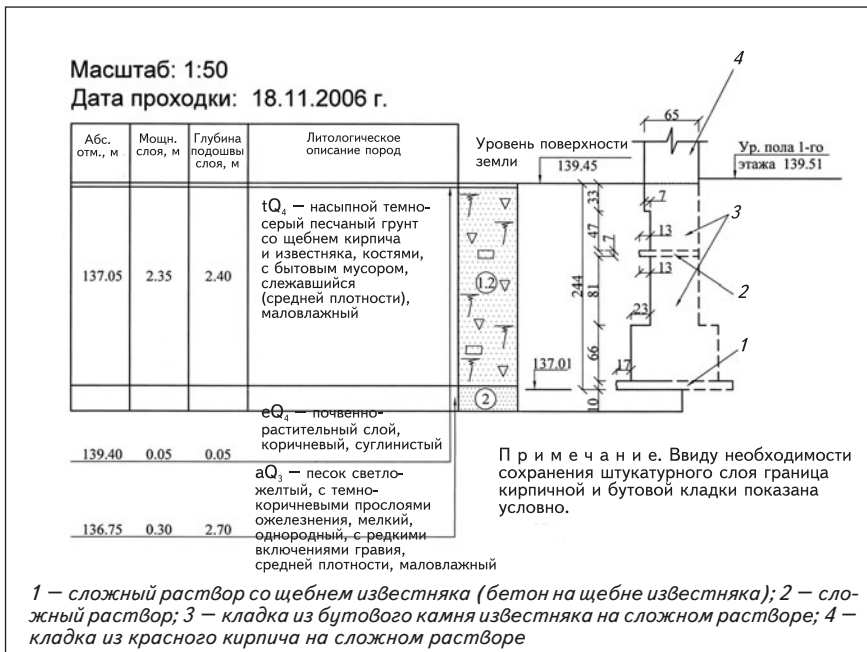
Рис. 4. Чертеж фундаментов и описание грунтов основания, зафиксированных при проходке шурфа № 1

Фундаменты, вскрытые шурфами, находятся в удовлетворительном и работоспособном состоянии, но имеют дефекты. В кладке фундаментов отмечаются как участки с ослабленным выветрелым раствором, так и участки без раствора. Помимо этого во внутренней стене подвала зафиксирована трещина с раскрытием до 15 мм. Она могла появиться в результате опирания участка фундамента на насыпной грунт и прокладки канализационной трубы под полом подвала вдоль фундамента.

Чертеж сечения фундаментов и описание грунтов основания, зафиксированных в шурфе № 1, даны в качестве примера на *рис. 4*.

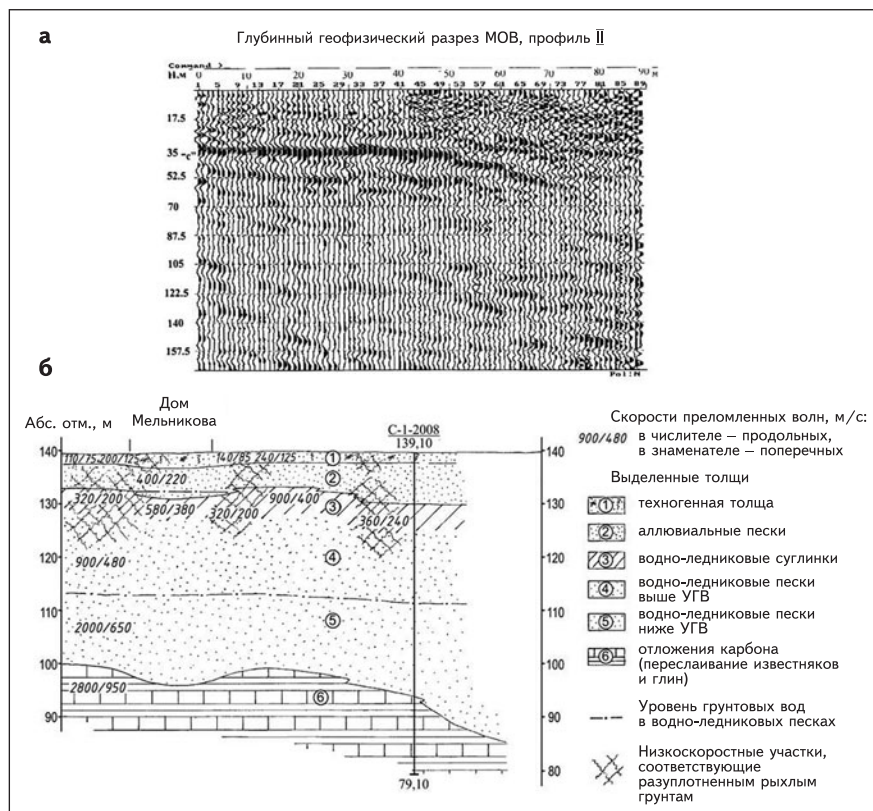
**Рис. 5. Сейсмический (а) и сейсмогеологический по линии II (б) разрезы**

Глубинный (*рис. 5а*) и сейсмогеологический (*рис. 5б*) разрезы по линии II на участке Дома Мельникова и прилегающей территории иллюстрируют, что участок расположен практически на бровке крутого (с углом падения более  $15^\circ$ ) склона в рельефе кровли каменноугольных отложений. Материалы бурения подтверждают достоверность геофизического разреза МОВ и строение сейсмогеологического разреза по линии II, а также трещиноватость и кавернозность известняков исследуемого разреза. Описание глубокой скважины С-1-2008, пройденной на изучаемом участке, дано в *табл. 2* (абсолютная отметка устья — 139,1 м, глубина проходки — 60 м, дата проходки — 12.03.2008 г.).

Отмеченные anomalно низкие значения  $V_p$ , по данным МПВ, встречаются в других частях толщ 2, 3 и частично 4 (см. рис. 5б). Это свидетельствует о том, что в исследуемом грунтовом массиве на отдельных участках имеются условия, при которых резко снижаются контактная составляющая упругости и сцепление. При этом грунты оказываются способными доуплотняться под собственным весом.

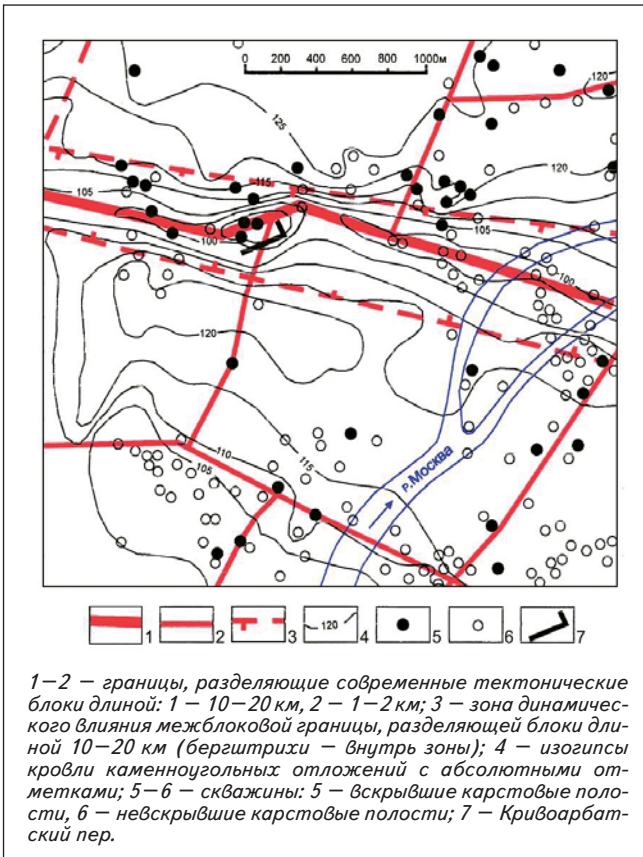
**Рис. 6. Структурно-тектоническая схема территории**

схеме территории (*рис. 6*) в пределах характеризуемого участка выделены два современных тектонических блока длиной 10–20 км, которые разделяет субширотная межблоковая граница. Динамическая зона этой границы (показана пунктиром) в рельефе кровли каменноугольных отложений, представленных известняками и доломитами с прослоями глин, четко выражается ложбиной размыва глубиной 15–20 м. Бровка этой ложбины отмечается на абсолютной отметке 115 м, тальвег — на отметках 95–100 м. Весь Кривоарбатский пер. расположен в зоне динамического влияния этой межблоковой границы.

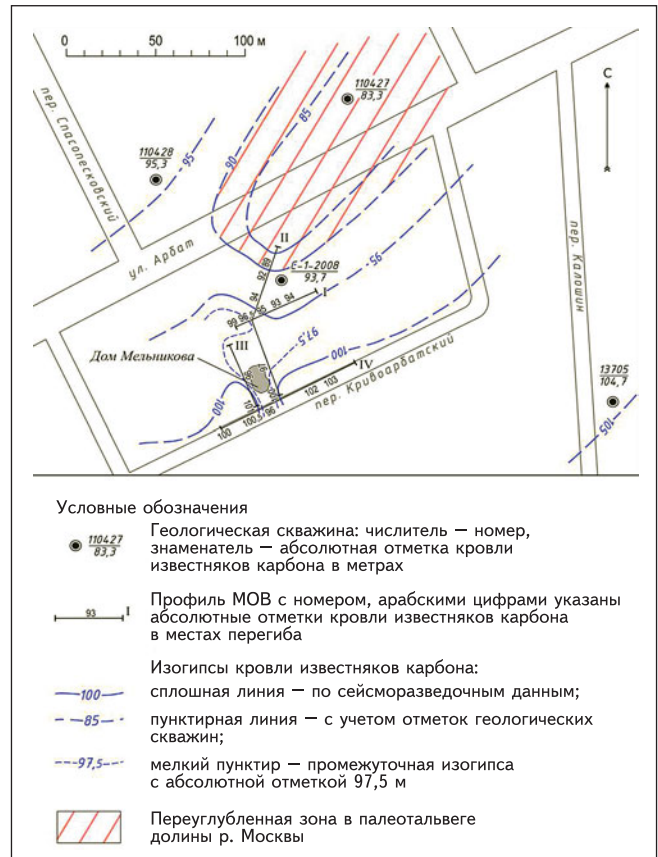
**Рис. 7. Схематическая карта абсолютных отметок кровли карбонатных пород**

(рис. 7). На этой карте хорошо видно, что в рельефе кровли карбонатных пород на северо-востоке прослеживается переуглубленный участок в кровле карбонатных отложений. Именно к нему, как установлено по данным геофизического картирования, приурочена обширная зона разуплотненных четвертичных отложений в верхней части инженерно-геологического разреза обследуемого участка.

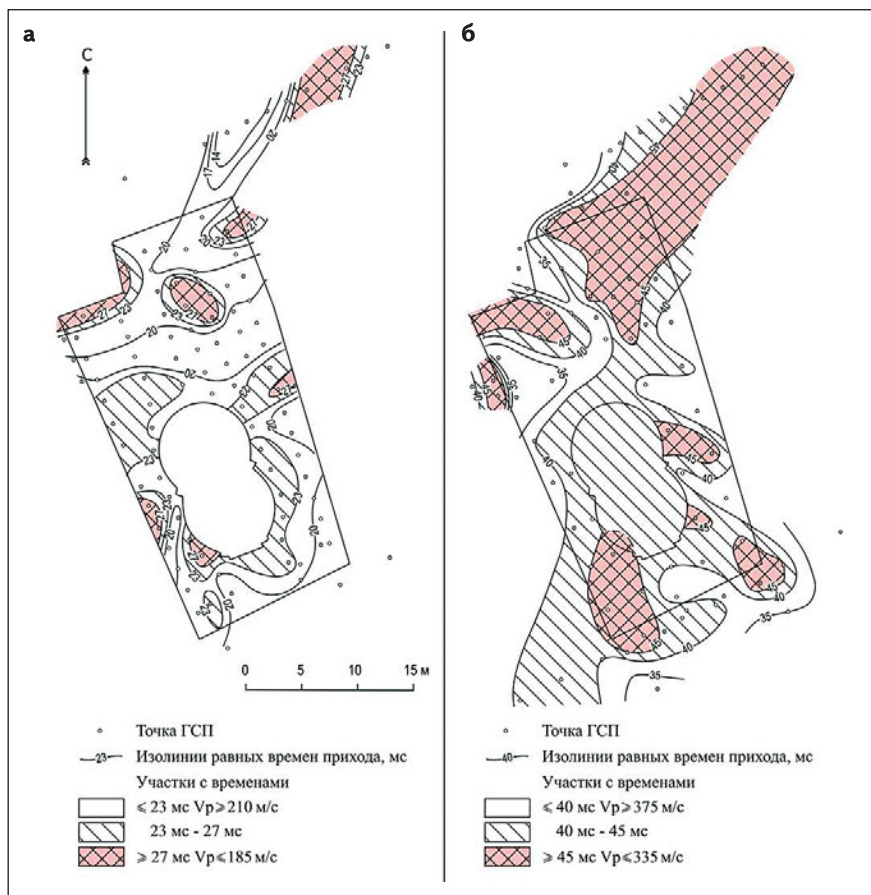
**Рис. 8. Карты равных времен прихода вступлений первых экстремумов при разносе  $R = 5$  м (а) и  $R = 15$  м (б)**

Изменение средних значений скоростей в верхнем слое от земной поверхности до глубины 1,5–2 м, что присуще техногенным грунтам, показано на рис. 8а. Участкам, где преобладают наиболее слабые, рыхлые грунты, соответствуют зоны со значениями скоростей  $V_p = 185$  м/с (красный цвет) и 210 м/с. Незаштрихованные участки этой карты (с  $V_p = 230...310$  м/с) характеризуют более плотные, слежавшиеся насыпные грунты.

ной техногенными грунтами и верхней частью аллювиальных (аллюви) песков, иллюстрирует рис. 8б. Участкам, где преобладают наиболее слабые, рыхлые грунты, соответствуют зоны со значениями скоростей  $V_p$  от 335 м/с (красный цвет) до 375 м/с. Незаштрихованные участки, где  $V_p$  превышает 395 и 440 м/с, это — участки с грунтами средней плотности.

Анализ данных табл. 3 показывает, что в ослабленных зонах модули деформации в верхней части техногенной толщи могут снижаться до 7 МПа и ниже, а в толще от земной поверхности до глубины порядка 5 м — до 13 МПа и ниже.
